RAPPORT APD

RESTAURATION DU CLOS-COUVERT DE LA BIBLIOTHEQUE INTERCOMMUNALE D'ETAMPES

4 rue Sainte-Croix, ETAMPES

Maîtres d'Ouvrage : **CAESE**
2 rue Albert Masse
91150 Etampes

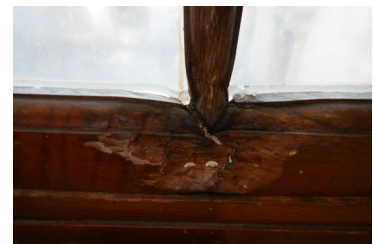
- Présence de mэрule sur la plafond de l'escalier du bâtiment C : il y a des traces d'humidité importante à ce niveau qui auraient favorisé le développement de la mэрule. Ces traces d'humidité sont probablement dues à une mauvaise étanchéité des toitures et/ou des chéneaux d'évacuation EP à cet endroit.

Nous rajoutons à ce repérage une probable présence de champignon (mэрule ?) au niveau des traverses basses de 2 fenêtres du bâtiment A (R+1 – façade sur cours) qui n'a pas évolué pendant 1.5 an. Ces fenêtres sont prévues en remplacement.

Préconisations > traitement de la mэрule sera à prévoir par une entreprise spécialisée. Ce traitement sera à effectuer suite aux travaux de réfection des toitures et des façades. Il faudra néanmoins faire des sondages en amont afin de déterminer le degré de propagation de la mэрule.

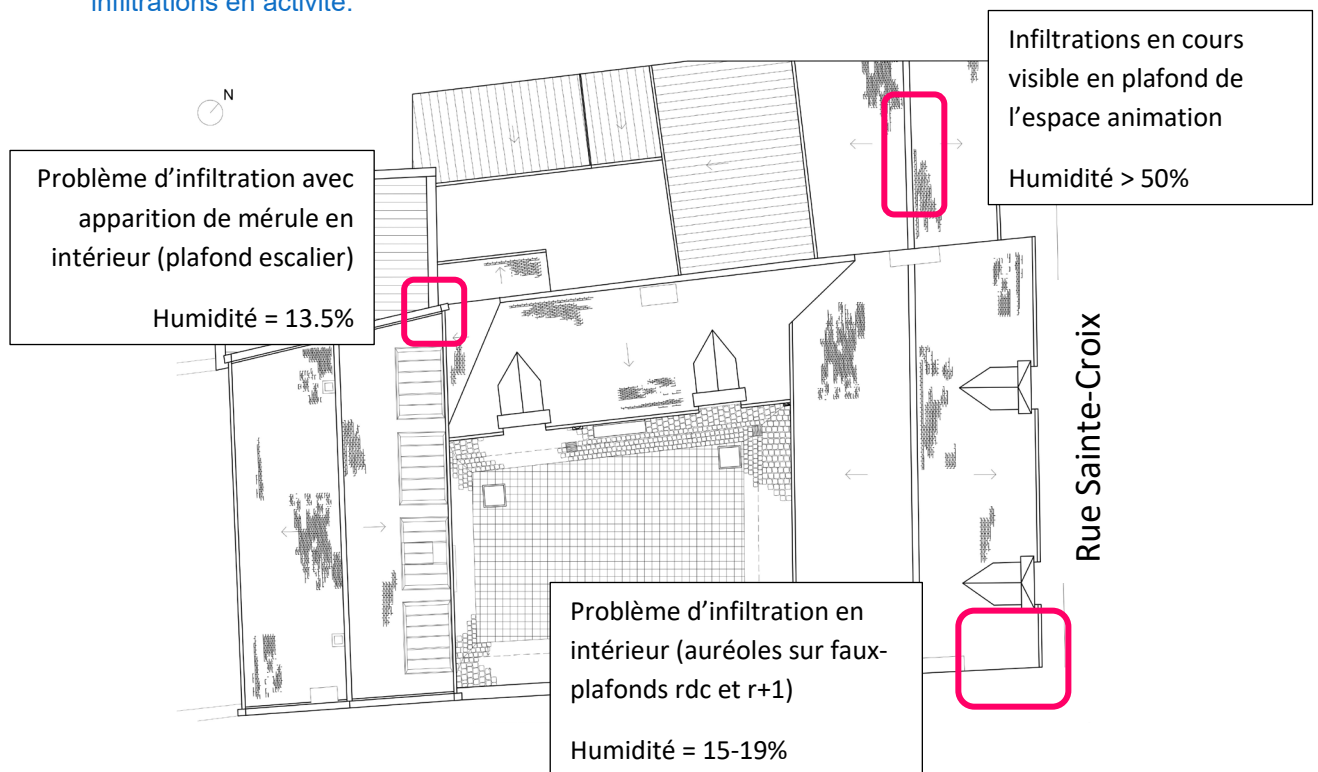
Des traces d'humidité et d'infiltrations d'eau ont également été constatées dans le rapport de diagnostic parasitaire du 23/08/2023. Nous avons repéré sur le plan ci-dessous toutes les infiltrations en activité.

Projet > Les travaux de restauration du clos-couvert des différents bâtiments (réfection des toitures, restauration des chéneaux et des descentes EP) vont permettre de régler ces problèmes d'infiltrations. Il serait donc urgent de les réaliser afin de stopper au plus vite les infiltrations et d'éviter la propagation des parasites.

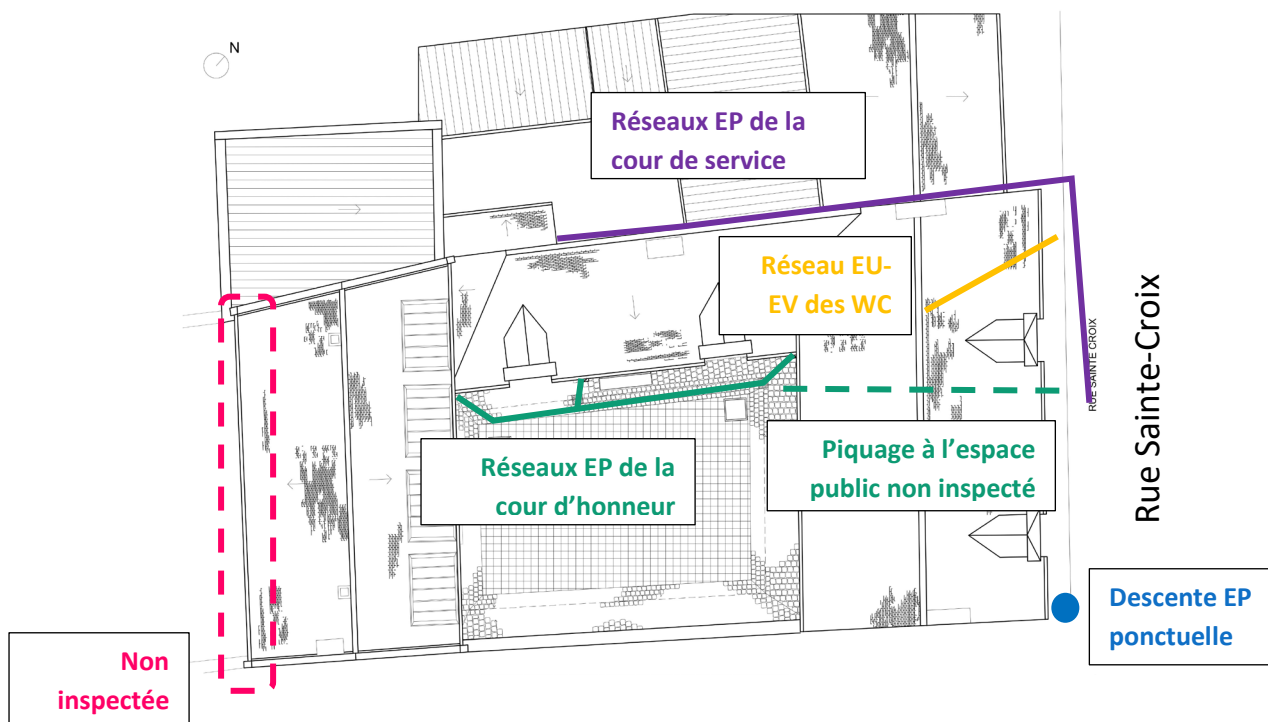
Le rapport ne présente pas une synthèse mais uniquement les photos de l'inspection télévisée. Il nous semble, à l'analyse visuelle des photos, que la majorité des réseaux, verticaux et horizontaux, semblent en état correct.

- Un dépôt adhérent est repéré sur la descente EP ponctuelle sur rue (en bleu) qui réduit la section de 30% et empêche la progression de la caméra. Cette descente EP n'est plus fonctionnelle aujourd'hui. En façade, des câbles d'électricité sont visibles à l'intérieur de cette descente. L'évacuation des EP se fait par une descente EP à l'intérieur du bâtiment qui provoque d'ailleurs des dégradations dues à des fuites d'eau.

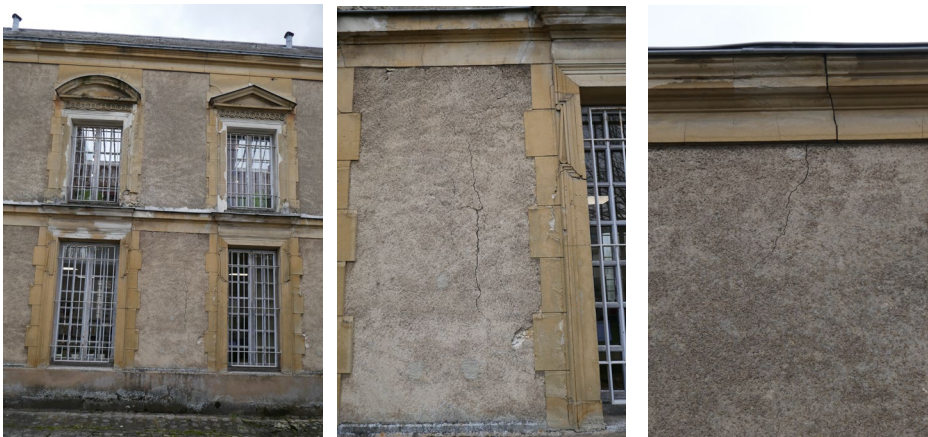
Certaines fissures ont été repérées sur la façade sur jardin du bâtiment B.

Ces fissures ne semblent pas être structurelles, mais uniquement des fissures superficielles d'enduit. En effet, elles apparaissent uniquement sur cette façade, qui a été refaite à la fin du XIXème siècle, et les pathologies semblent concentrées sur cet enduit (fissures, décollements à plusieurs endroits, reprises multiples, etc). L'enduit de cette façade est donc en mauvais état.

Projet > Les sondages d'enduit (cf paragraphe 9) permettront de confirmer ou non l'hypothèse de fissures superficielles d'enduit. Si le sondage montre un problème structurel, une étude structurelle complémentaire sera demandée.

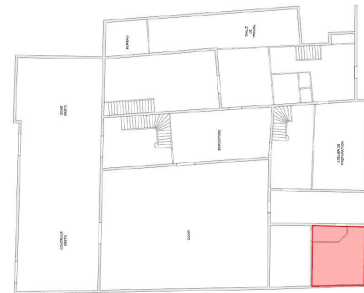
- Le plancher haut du rdc : la zone qui a été sondée présentent des éléments porteurs en bois en très mauvais état, dues à une humidité présente à cet endroit.
- Le plancher haut du r+1 : des traces d'humidité sur les solives en bois et la corrosion d'une poutre en acier de ce plancher

Préconisations > travaux nécessaires à court terme pour traiter cette zone de plancher (traitement fongicide, curage des solives, moilage des solives en bois). Ces travaux seront à effectuer après la restauration du clos-couvert afin de traiter les problèmes d'humidité en premier.

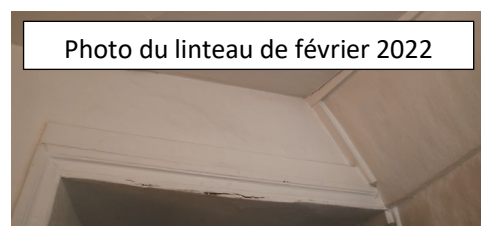
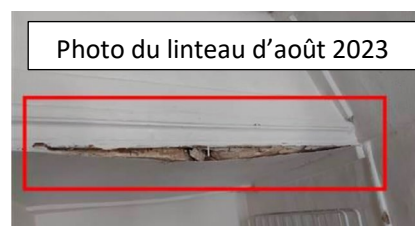
- Par ailleurs, nous attirons votre attention sur l'état inquiétant du linteau de la porte condamnée au 1^{er} étage sur l'escalier du bâtiment A, qui se dégrade à vue d'œil.

Préconisations > **mise en sécurité urgente à prévoir, sondage complémentaire et traitement à déterminer selon résultat.**

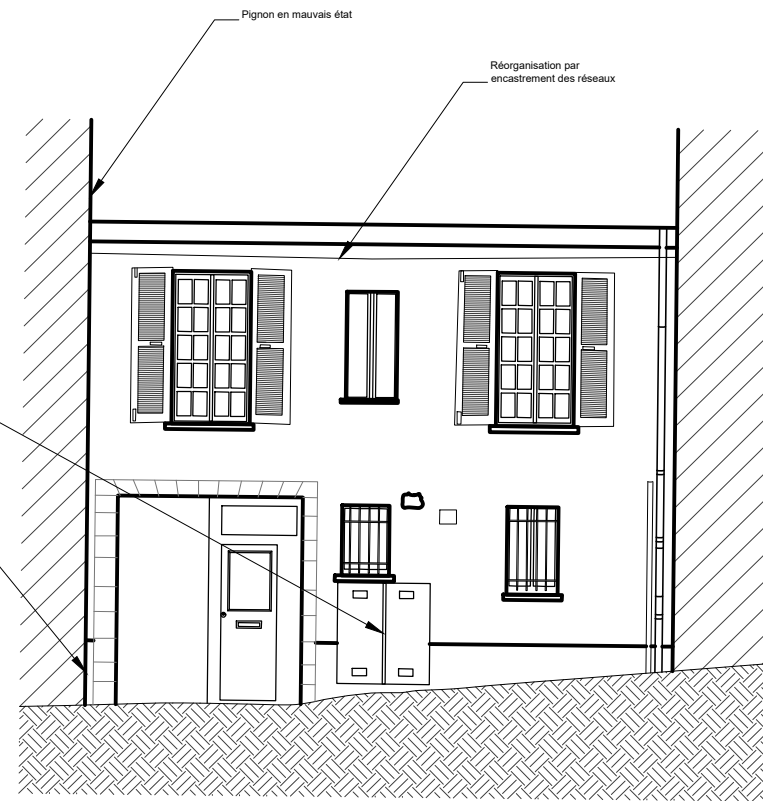
Coffret disgracieux sur pignon

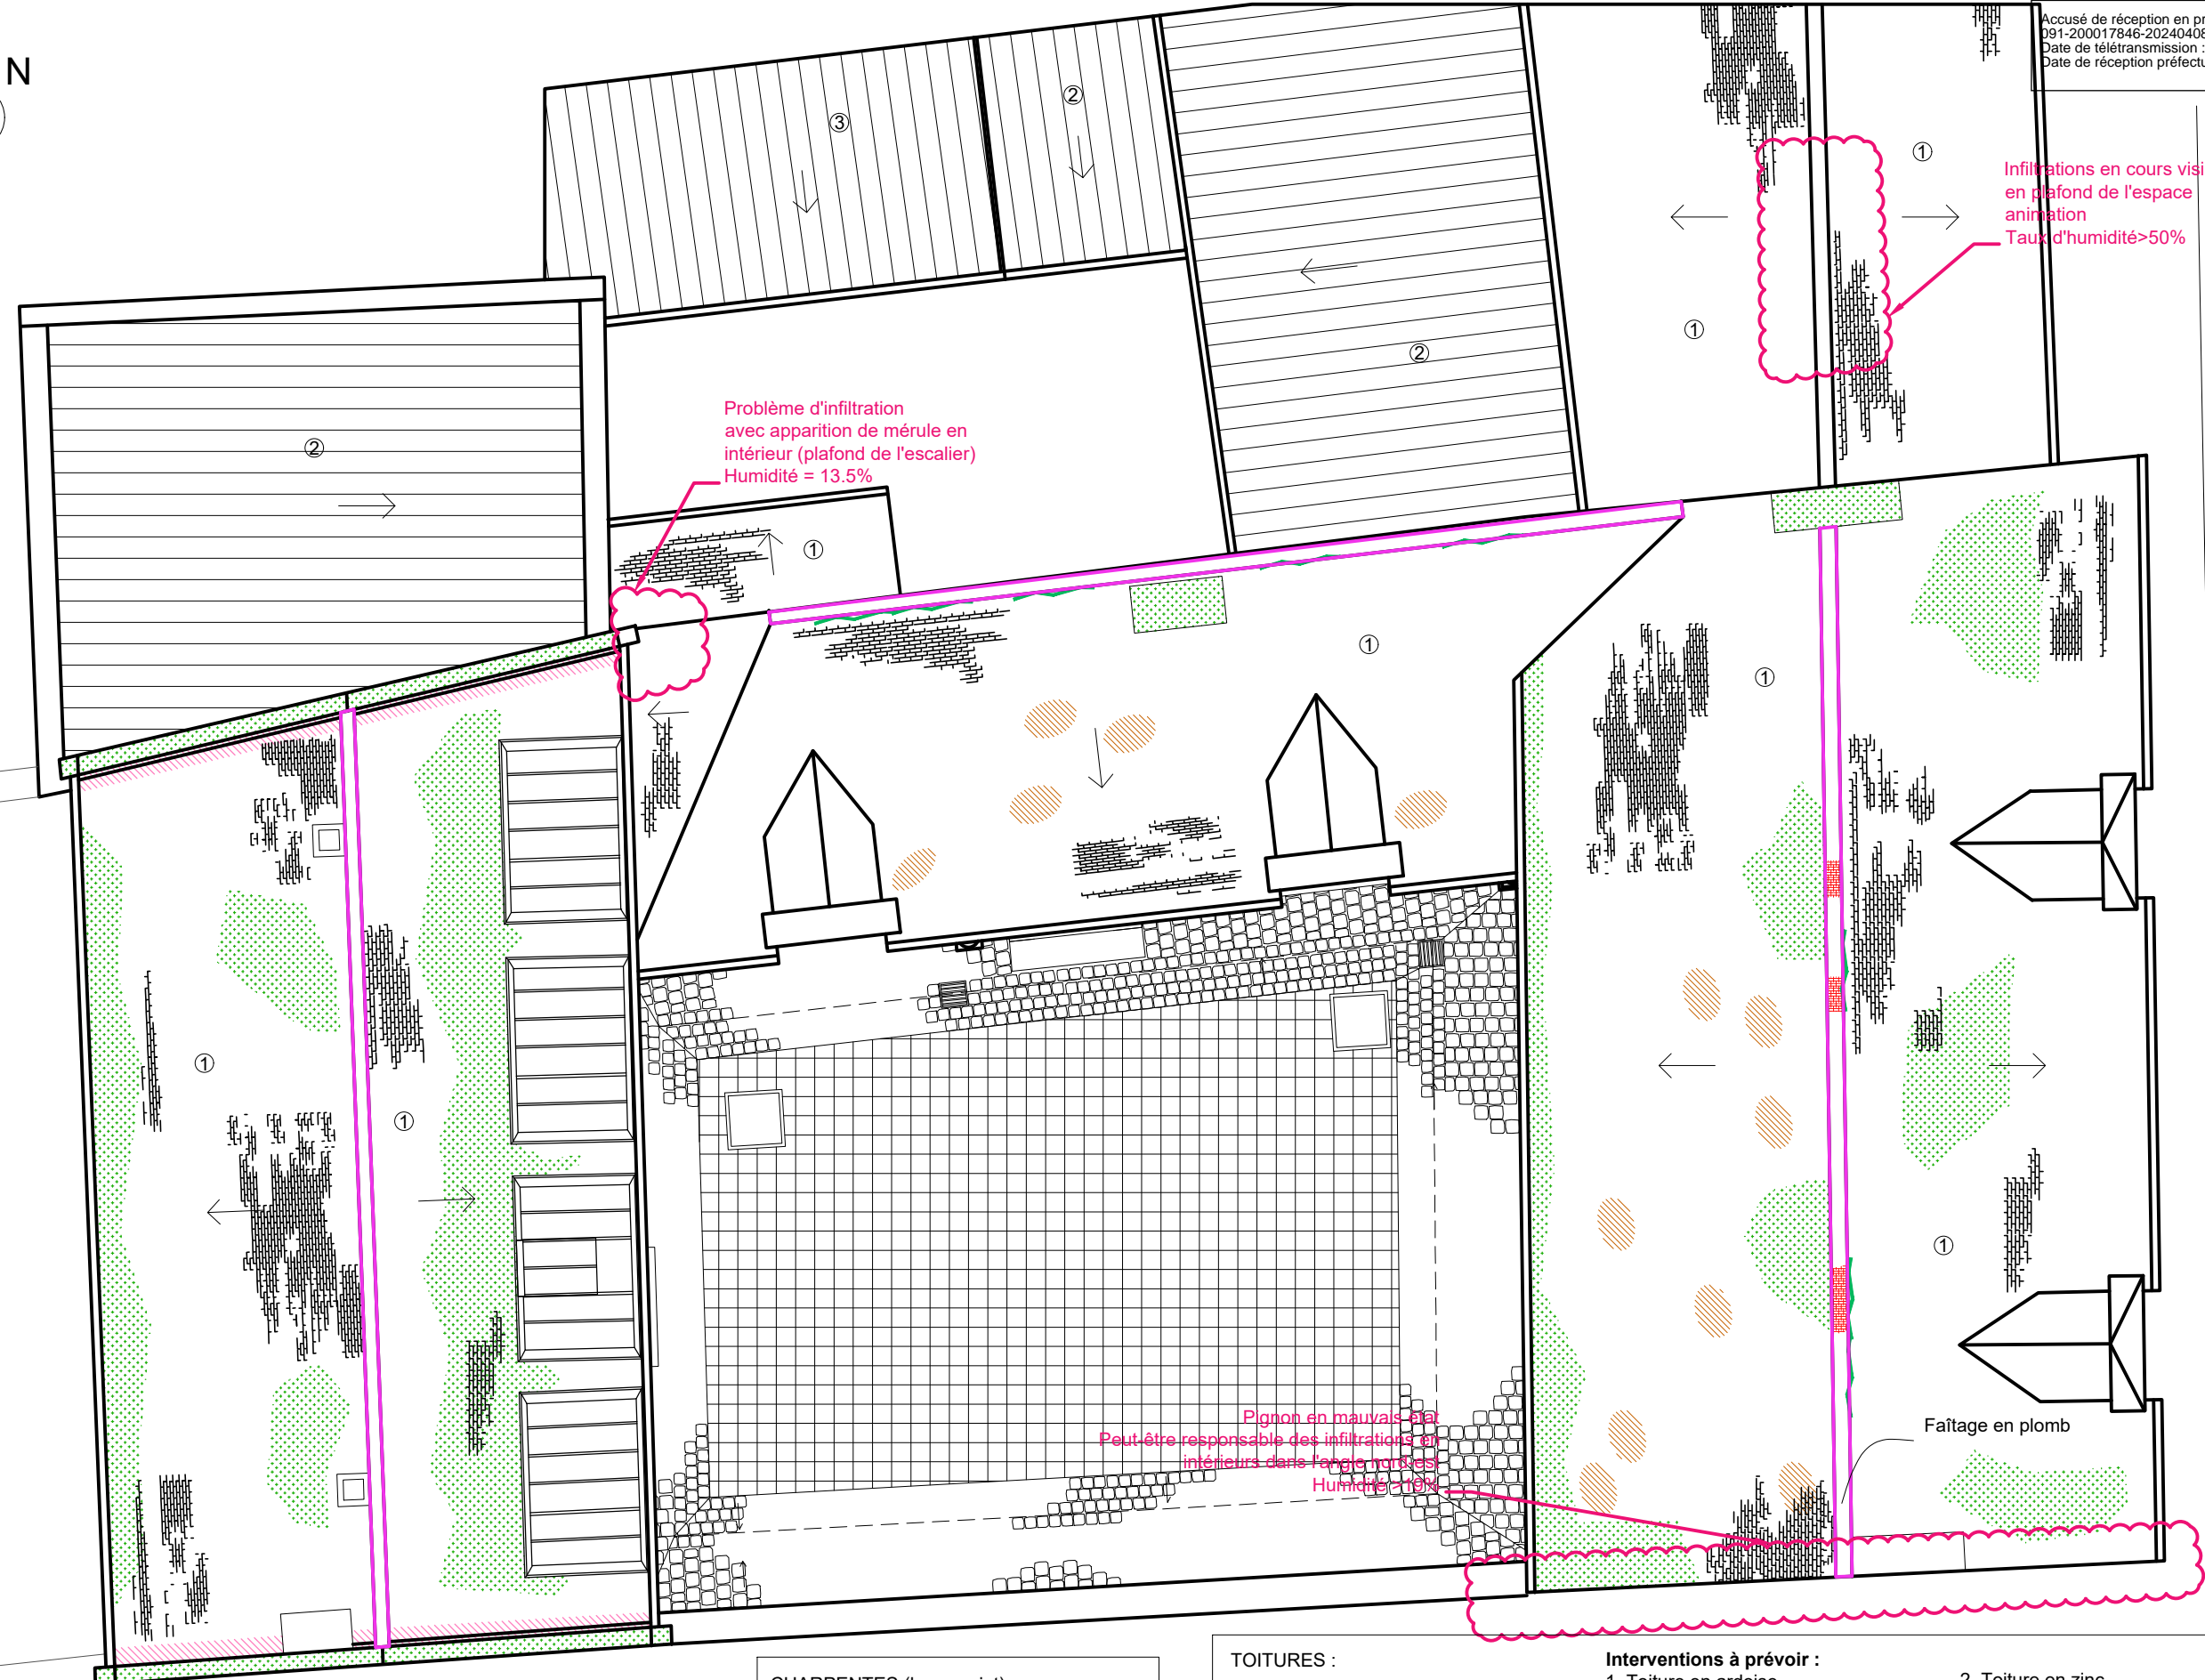
Problème d'infiltration
avec apparition de mûre en
intérieur (plafond de l'escalier)
Humidité = 13.5%

Infiltrations en cours visible
en plafond de l'espace
animation
Taux d'humidité > 50%

Pignon en mauvais état
Peut être responsable des infiltrations en
intérieur dans l'angle nord-est
Humidité 19%

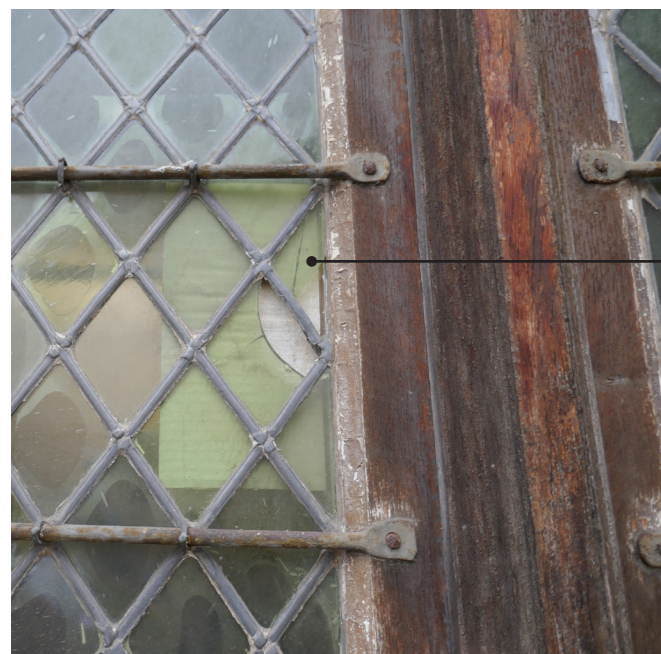
Type 1

Vitrail cassé

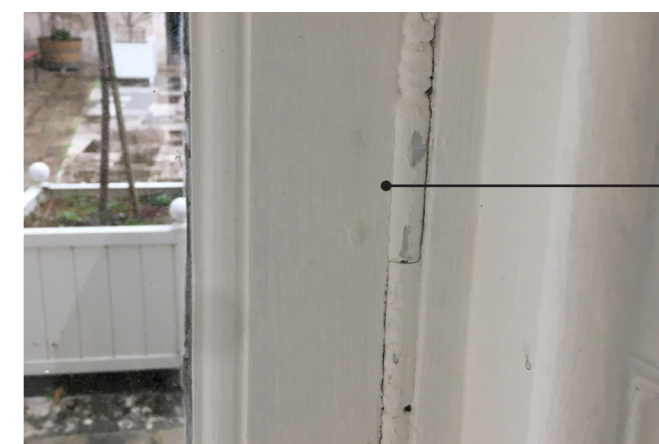
Empâtement de peinture qui rend la menuiserie non ouvrable

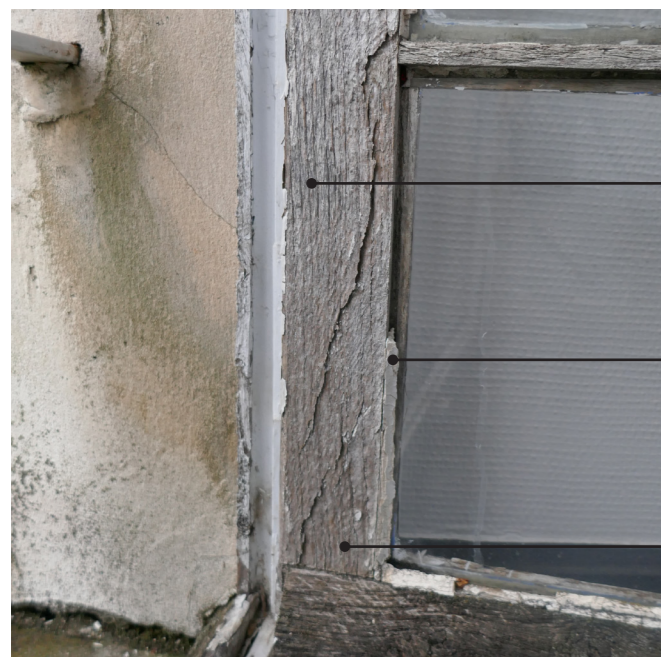
Type 4 (fenêtres B-F14 à B-F17)

Montant fissuré

Cordon mastic très dégradé

Peinture extérieure dégradée et bois mis à nu

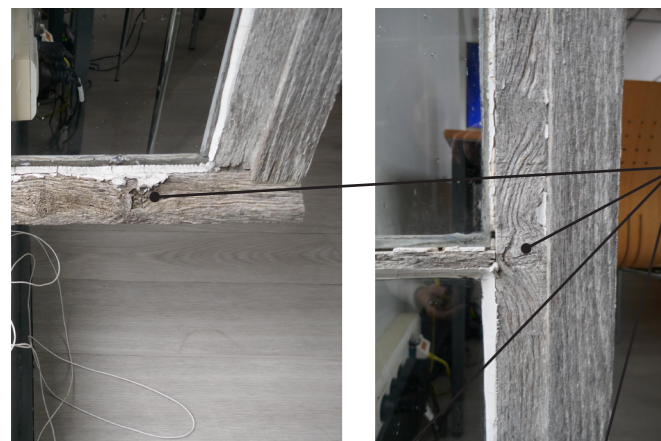
Bois de mauvaise qualité généralisé (présence de nœud sur plusieurs parties)

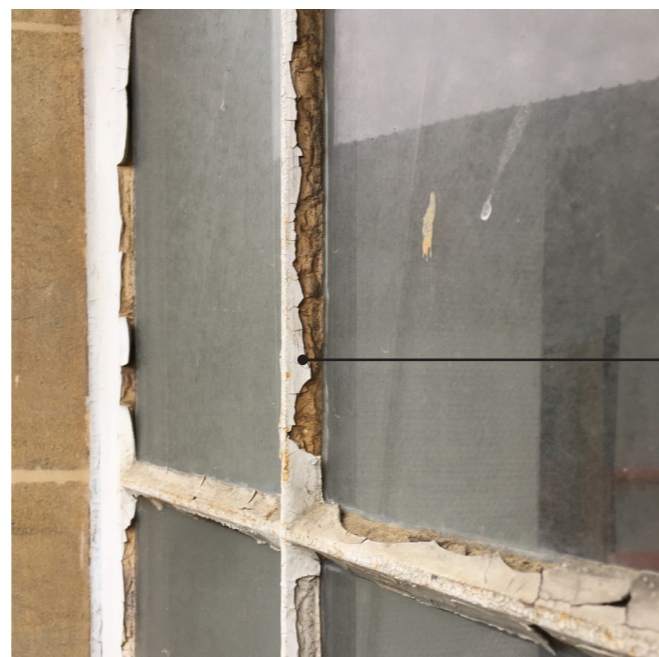
Type 5 (fenêtres B-F11 à B-F13)

Cordon mastic dégradé

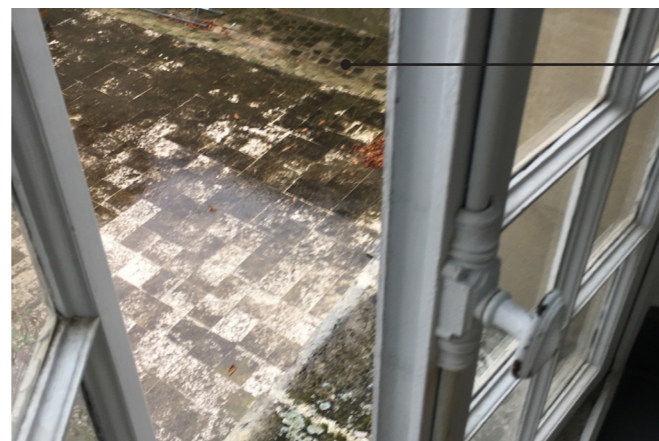
Fenêtre non accessible car ouverture vers l'extérieur et présence d'un garde-corps de sécurité intérieur

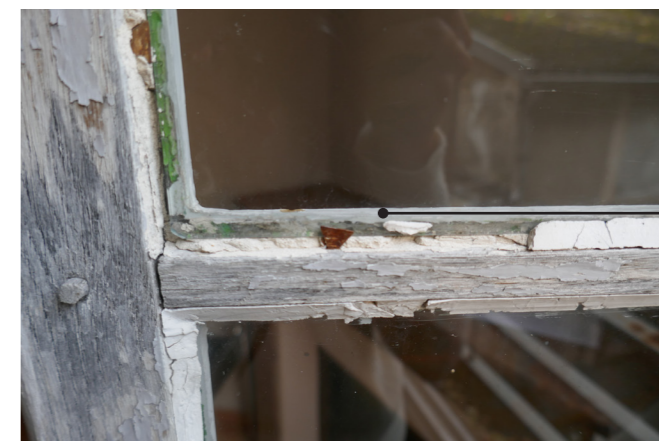
Cordon mastic dégradé

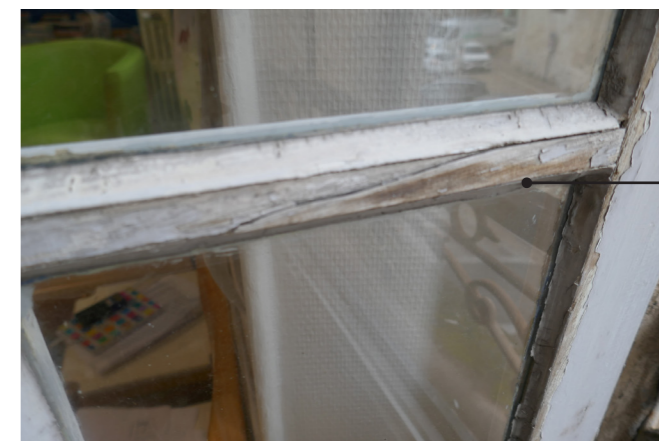
Montant de petit-bois fissuré
