RAPPORT APD

RESTAURATION DU CLOS-COUVERT DE LA BIBLIOTHEQUE INTERCOMMUNALE D'ETAMPES

4 rue Sainte-Croix, ETAMPES

Maîtres d'Ouvrage : **CAESE**
2 rue Albert Masse
91150 Etampes

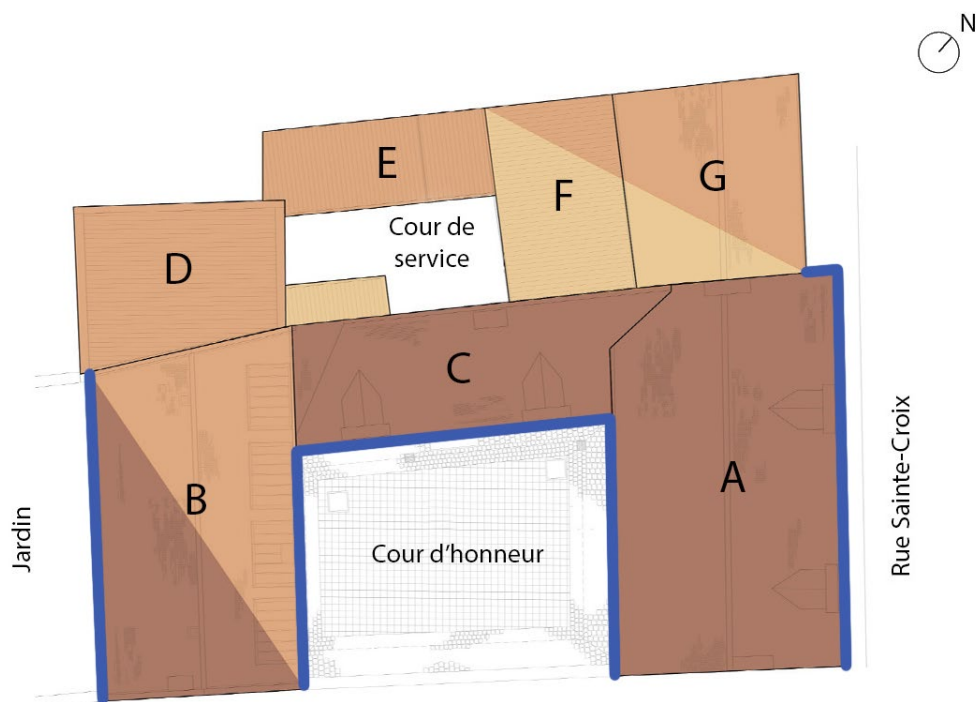
L'enduit et la pierre sont en mauvais état. Les modénatures sculptés en pierre de taille sont sales, encrassés et présentent des lacunes ponctuelles. Un piochement des enduits est nécessaire. La réfection de ces derniers seront fait lisses à la chaux aérienne avec une finition en badigeon plus patine. Aussi, un dégarnissage des joints hydrauliques et réfection au mortier sera fait à base de chaux aérienne. Les modénatures en pierre de taille seront restaurées par ragréage.

Les menuiseries sont en état de conservation médiocre.

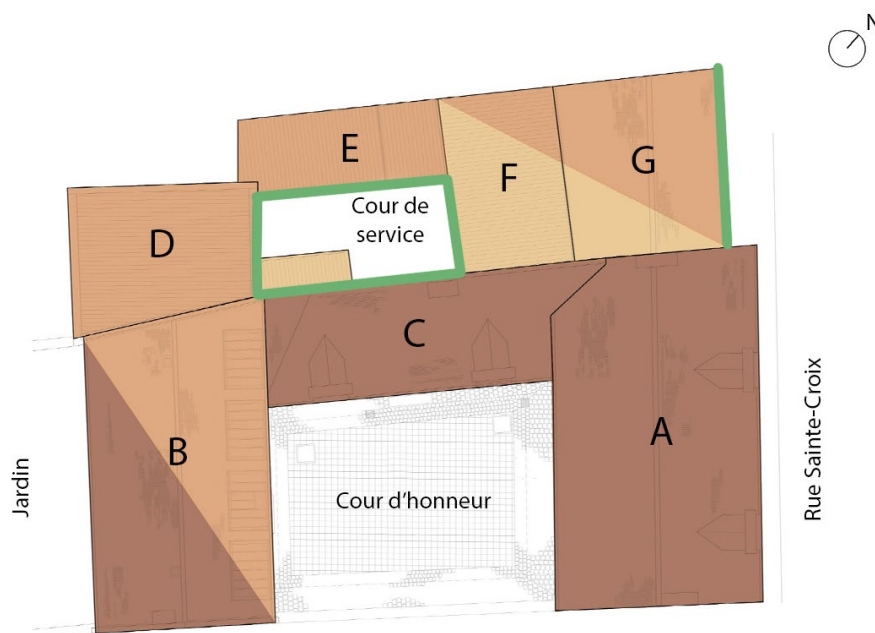
L'enduit au ciment est en mauvais état. Un piochement de l'enduit est nécessaire. La réfection de ces derniers seront fait lisses à la chaux aérienne avec une finition en badigeon plus patine. Il est prévu de nettoyer et de réorganiser les réseaux EP, GAZ et ELEC. La structure bois de l'appentis sera remise en peinture.

Les menuiseries sont en état de conservation médiocre. Elles seront remises en jeu, remises en peinture et des verres feuilletés seront placés. Les mastics seront repris et des joints seront posés. Les **grilles de protection** seront déposées. Les **éléments de serrureries / ferronneries** seront décapés et remis en peinture.

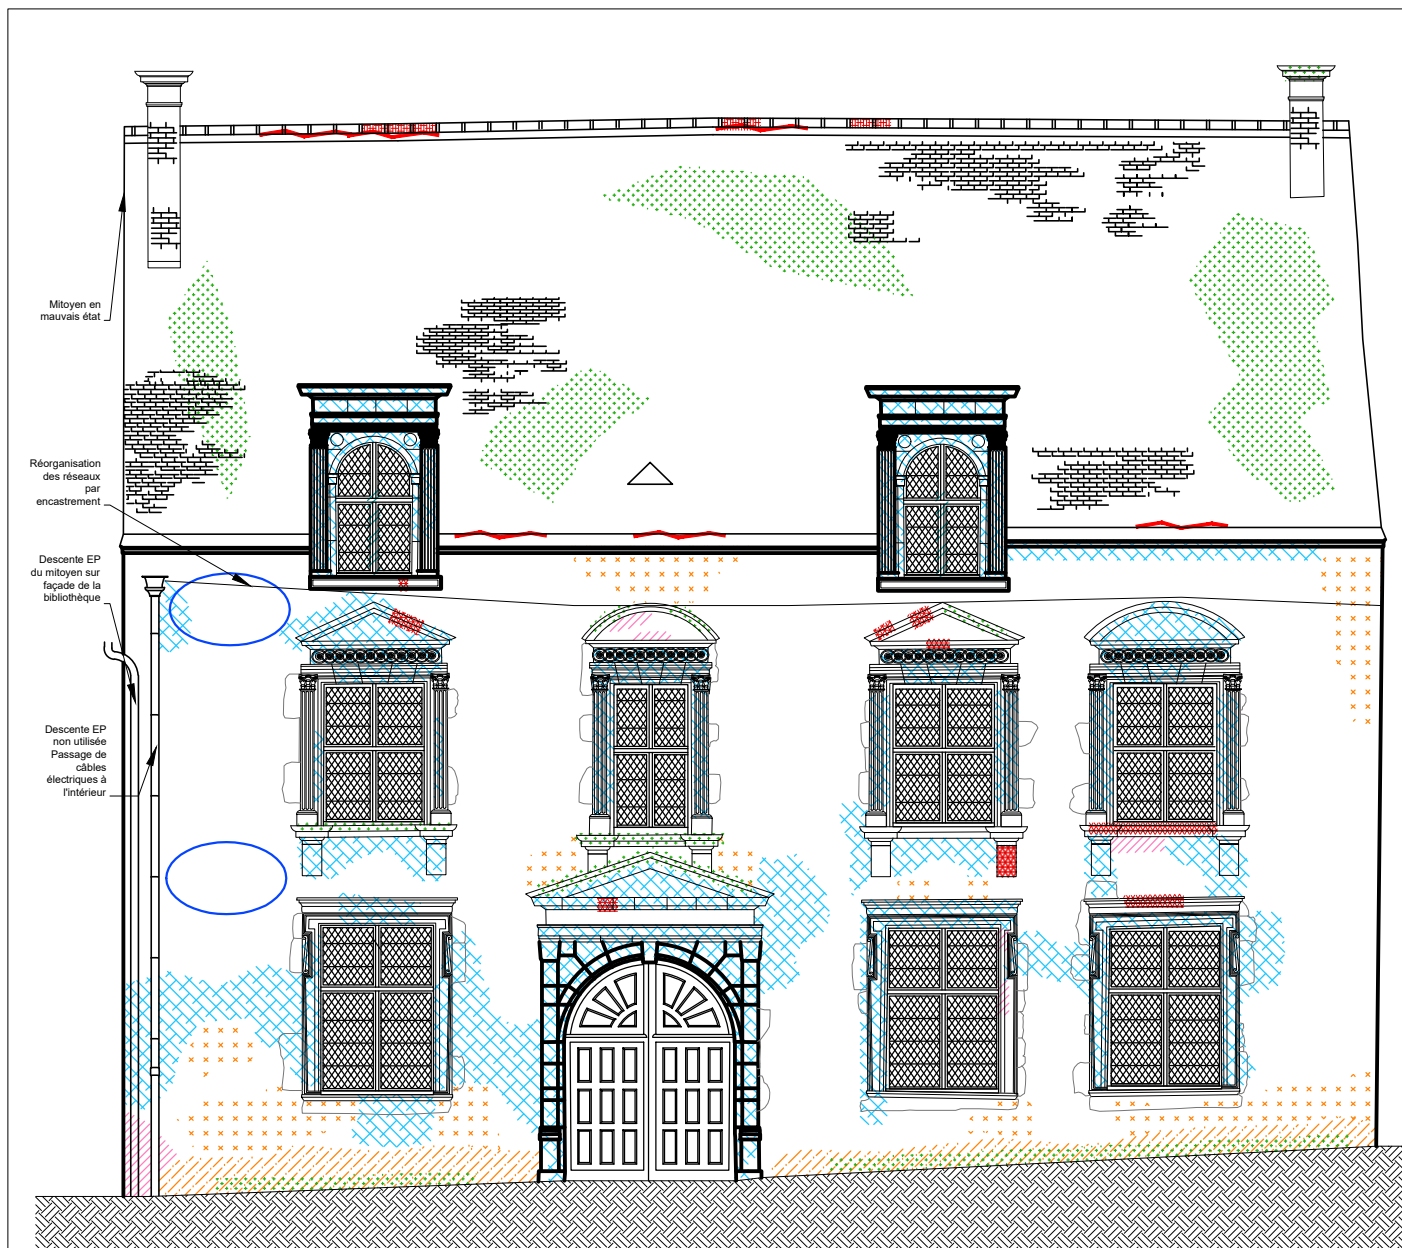
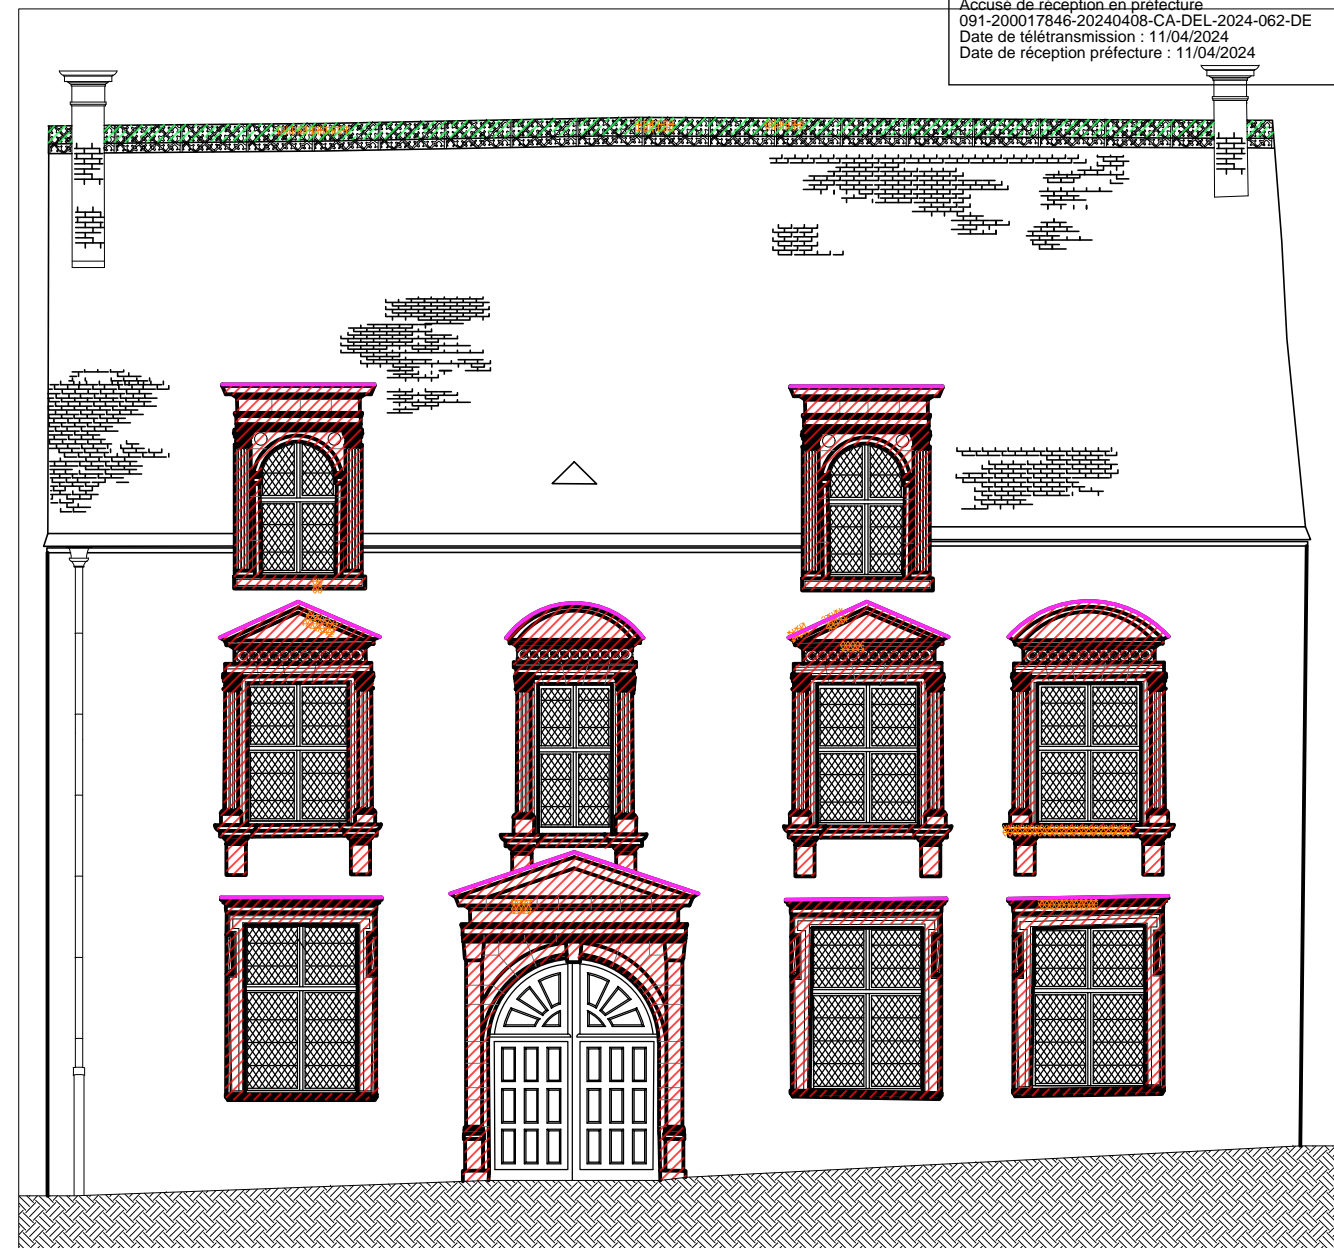
Enduits dégradés de la façade favorisant les infiltrations à l'intérieur des menuiseries et concourant à la desquamation des peintures et à la corrosion des éléments métalliques (grilles et persiennes).

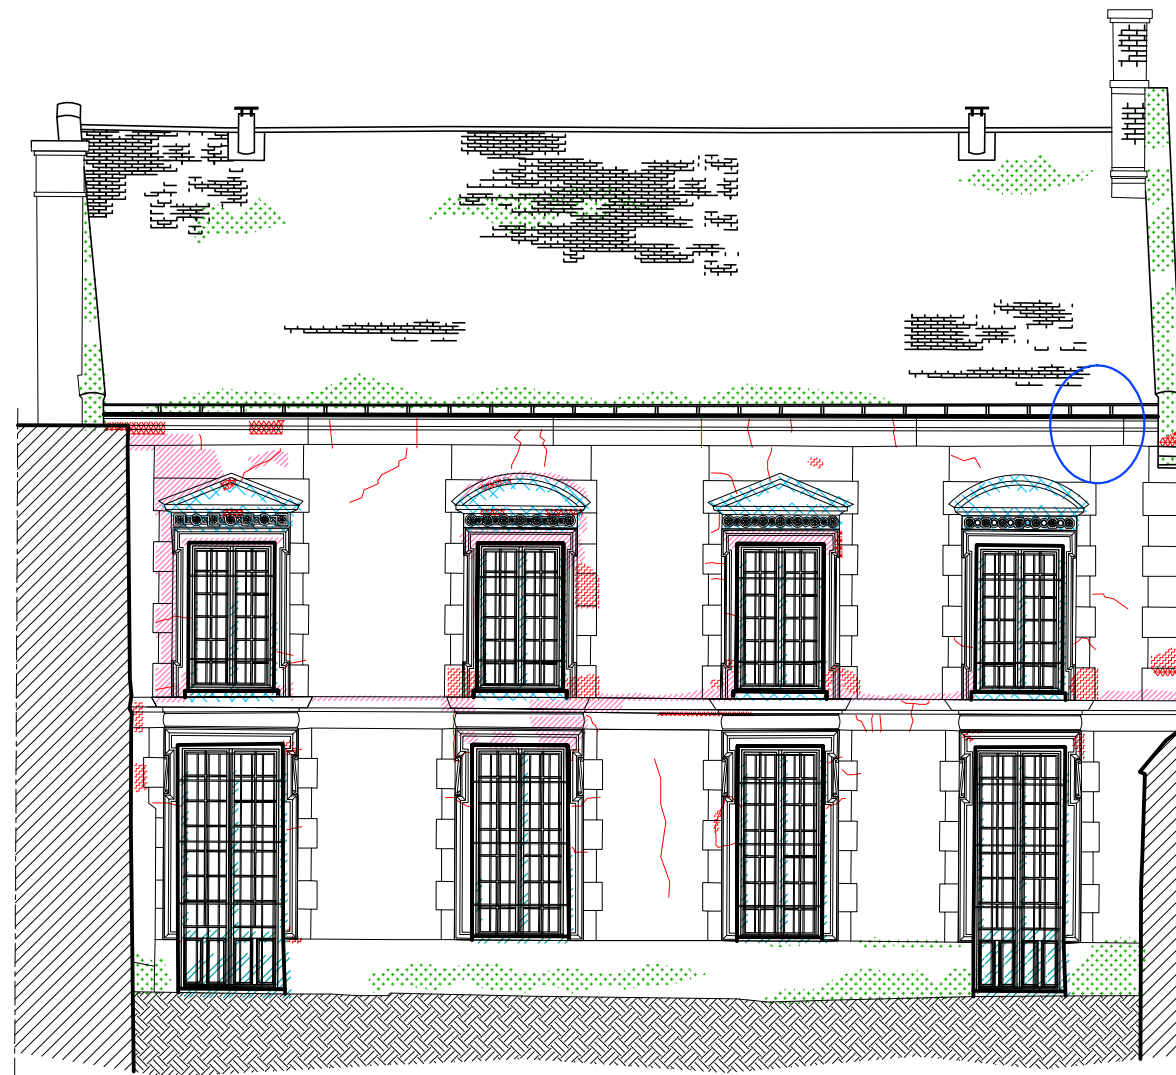
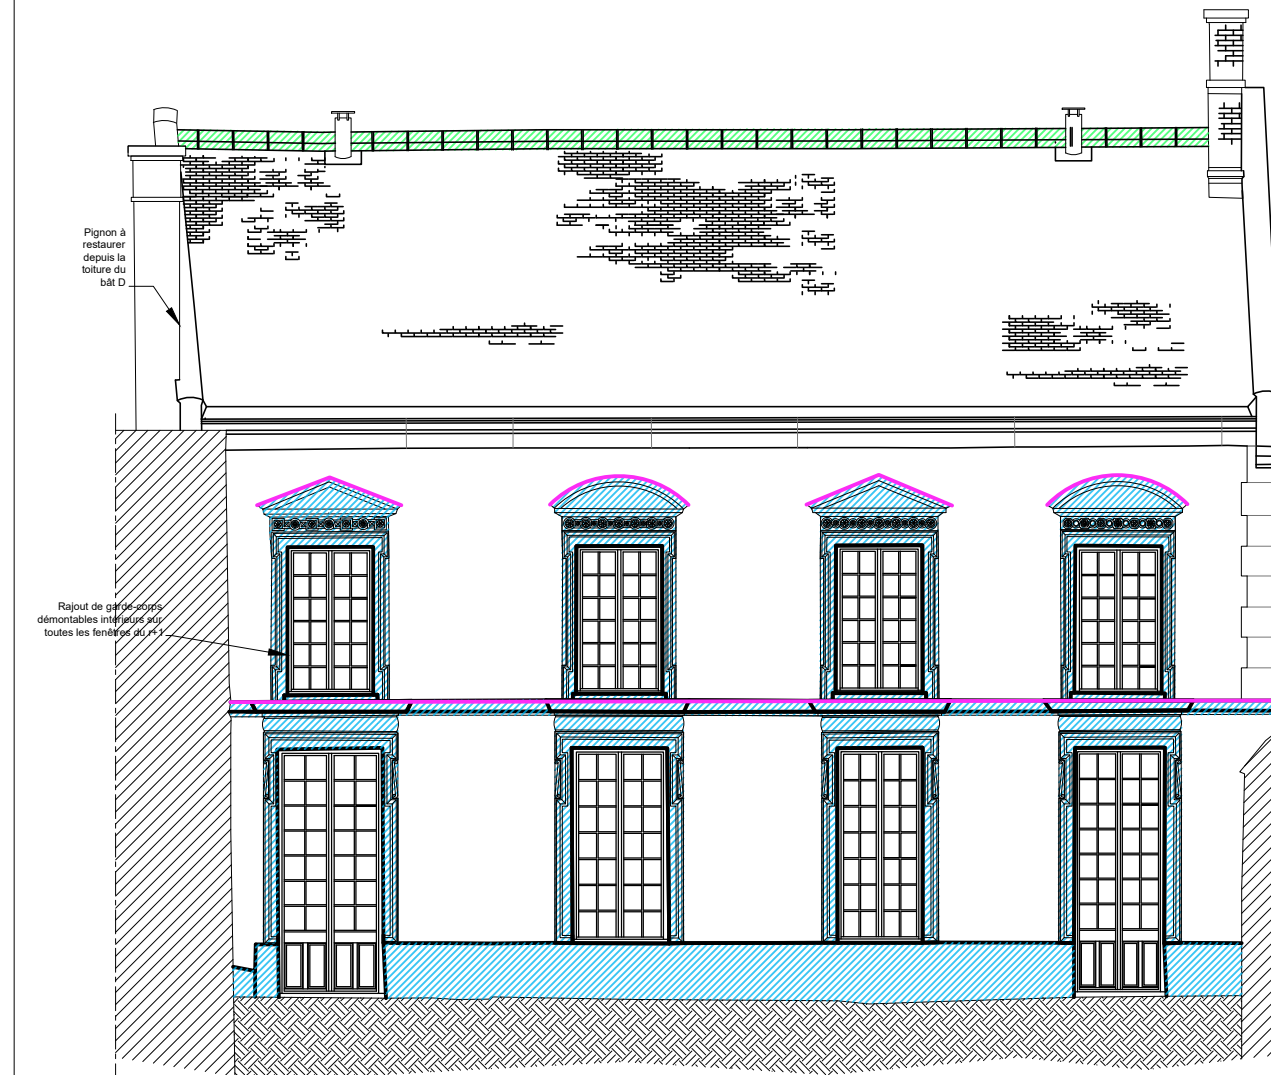
Etat sanitaire (synthèse) :
Mauvais état de l'enduit et de la pierre.
L'ensemble des fissures semblent être des fissures d'enduit en mauvais état. A confirmer par des sondages.

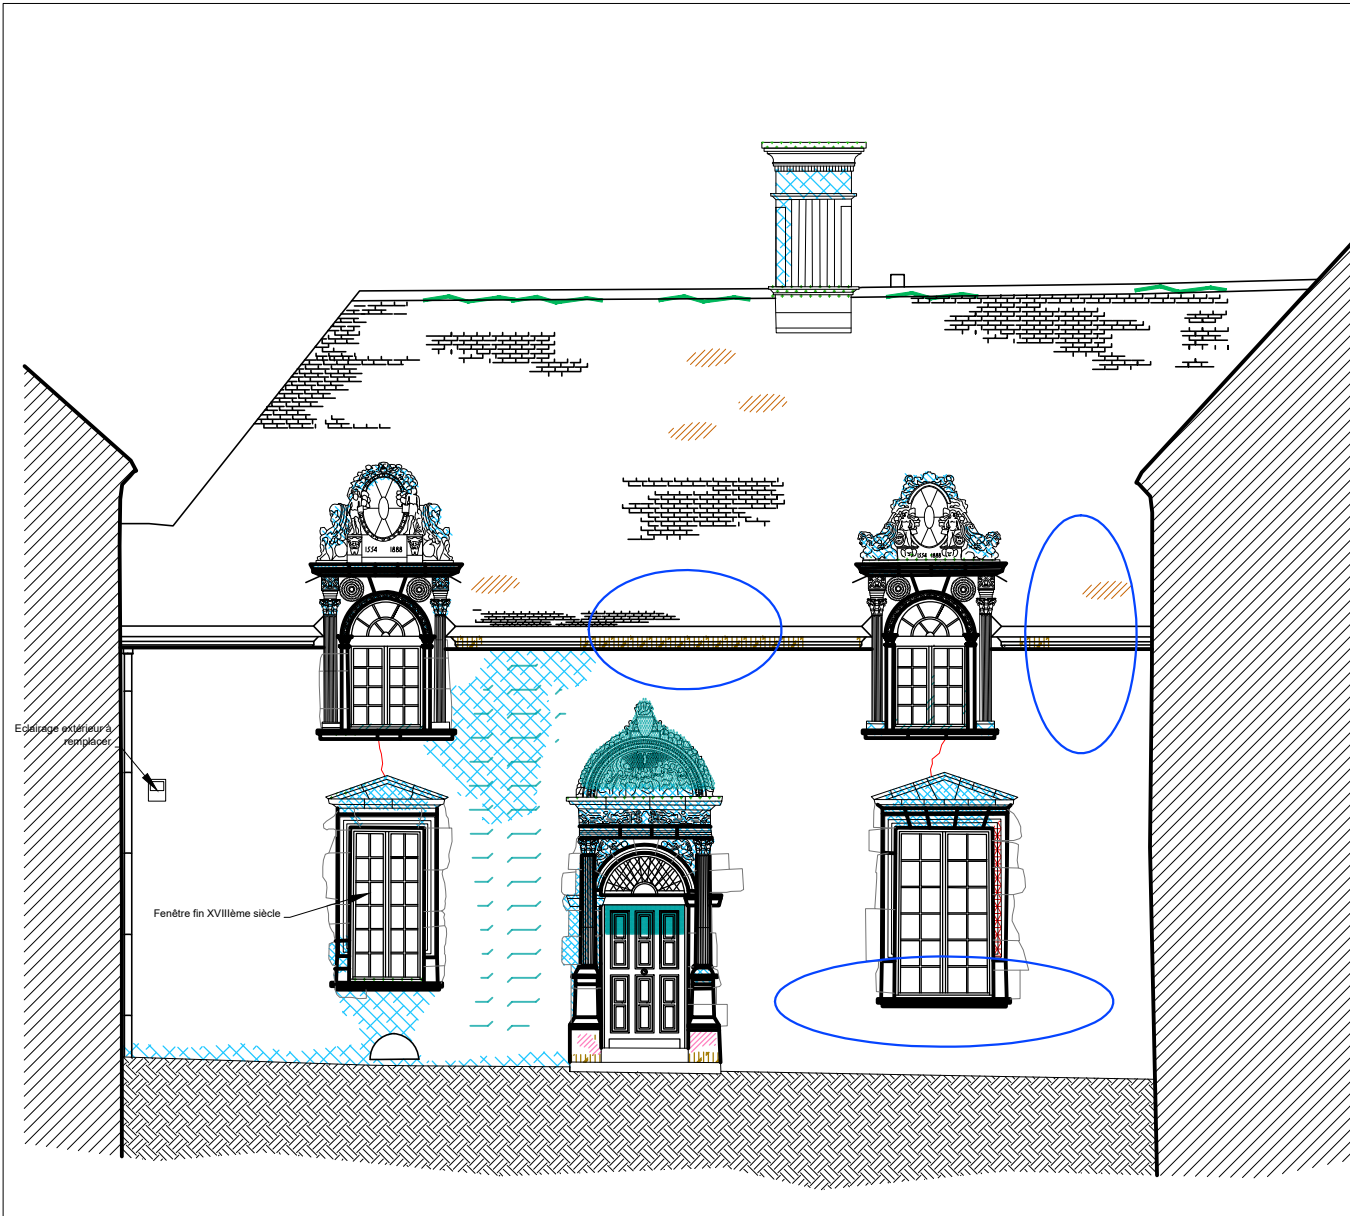
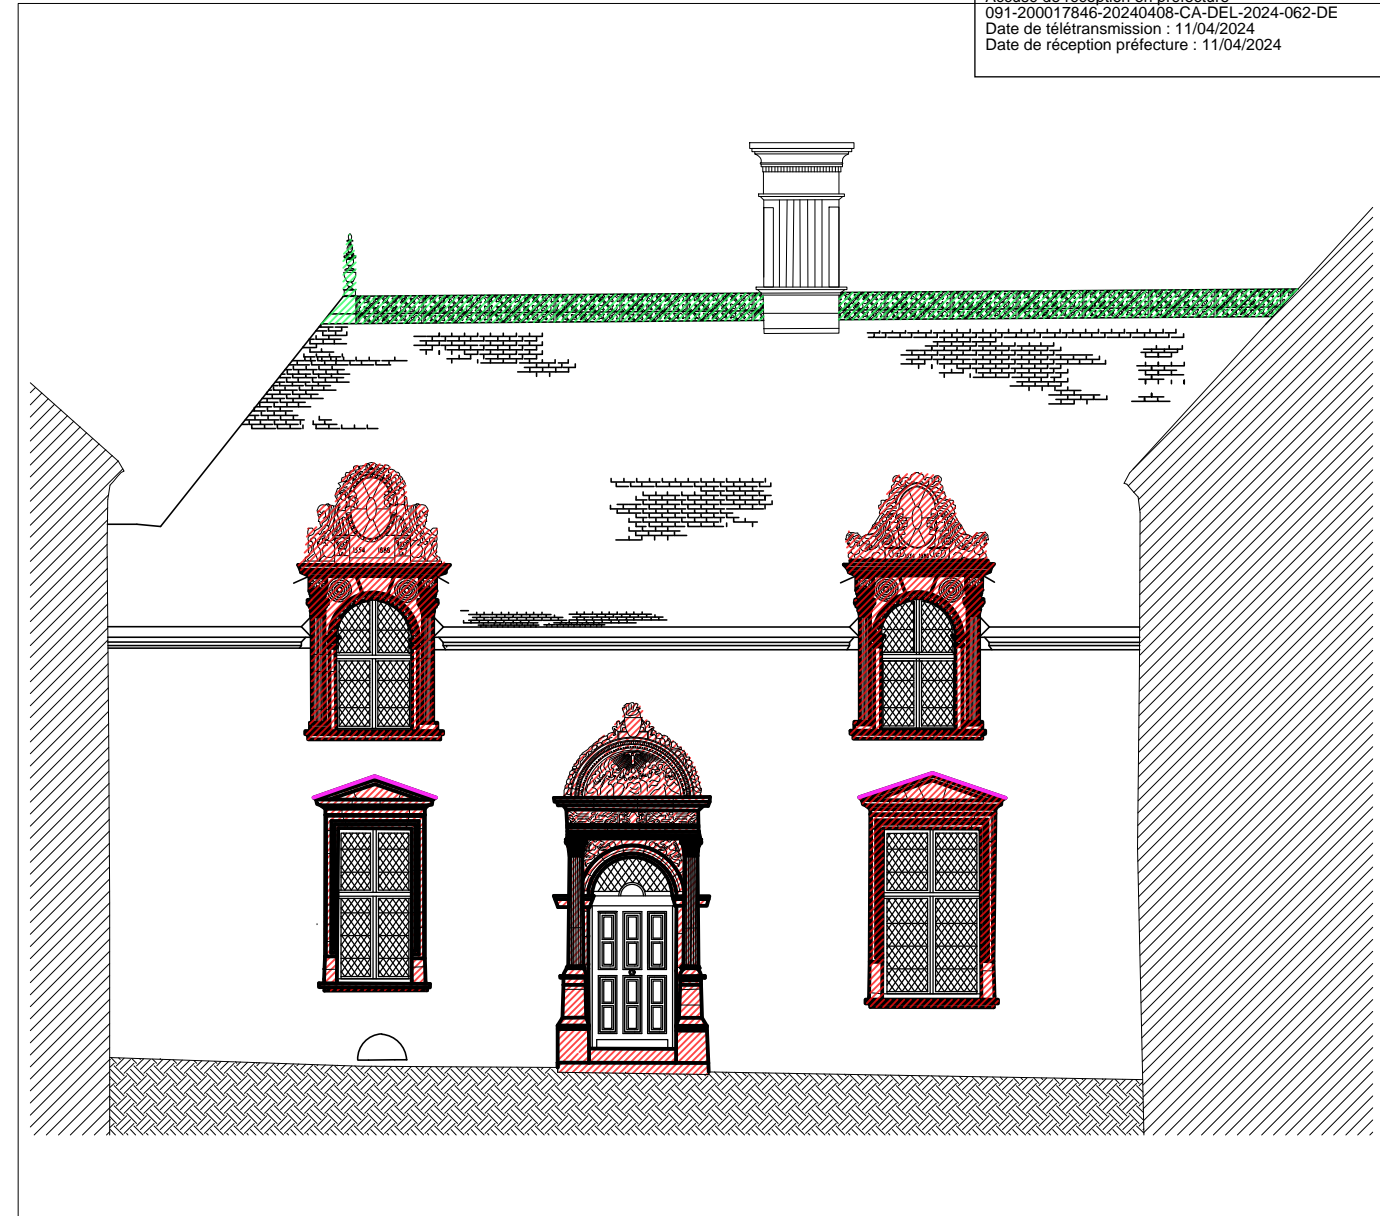
Etat sanitaire (synthèse) :
Etat d'usure et de vétusté assez avancé. Fuites possiblement dues au bouchage du chéneau central.

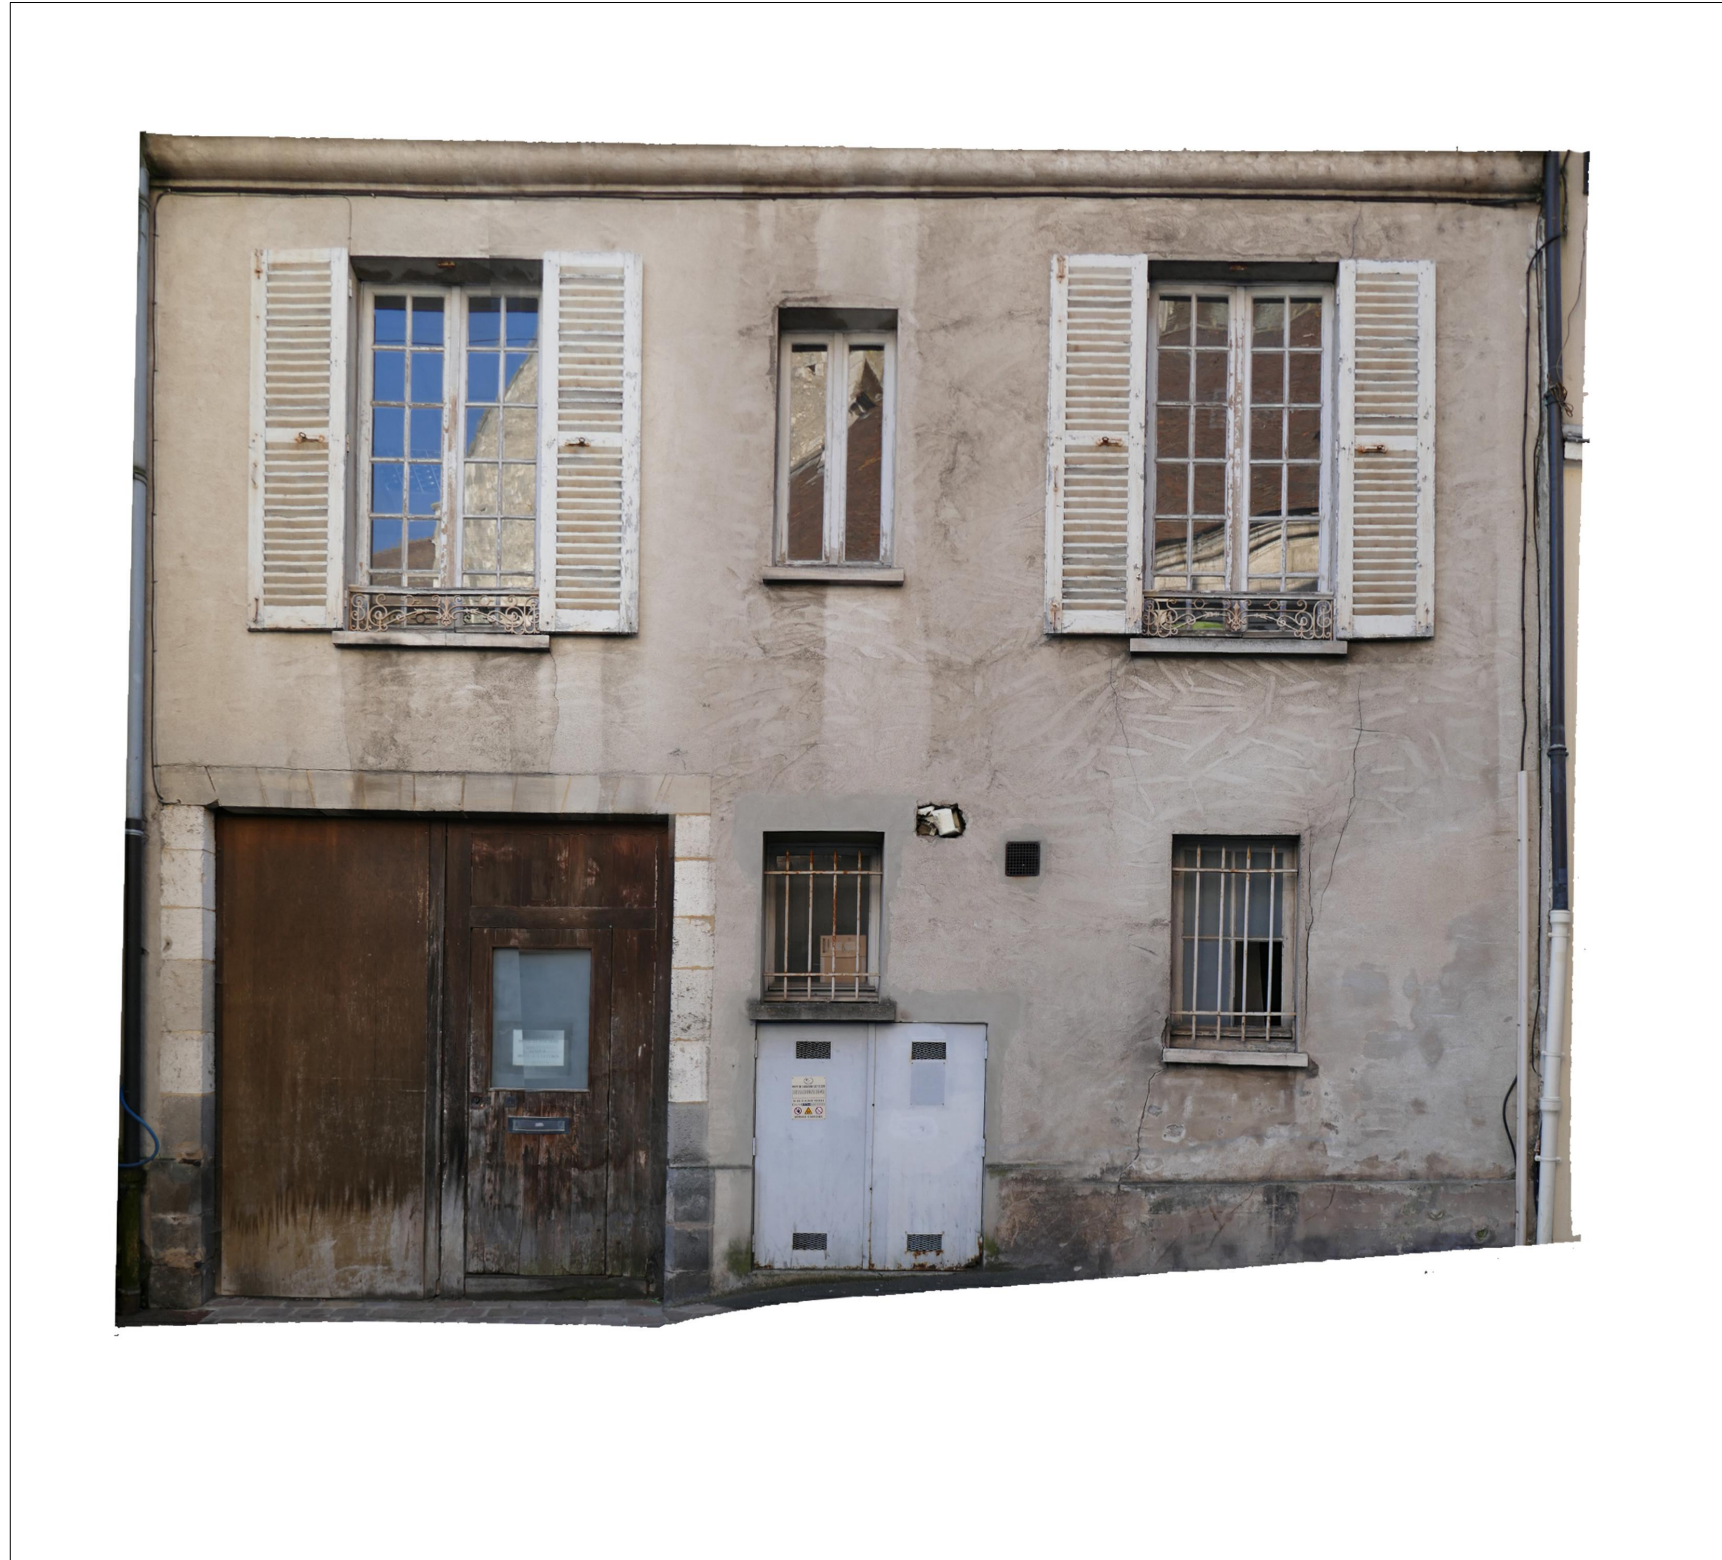
Toiture inaccessible mais le diagnostic parasitaire d'aout 2023 indique des infiltrations en cours dans le faux-plafond du r+1. On considère alors que l'état d'usure et de vétusté est assez avancé.

Problème d'infiltration
avec apparition de mûre en
intérieur (plafond de l'escalier)
Humidité = 13.5%

Infiltrations en cours visible
en plafond de l'espace
animation
Taux d'humidité > 50%

Pignon en mauvais état
Peut être responsable des infiltrations en
intérieur dans l'angle nord-est
Humidité 19%

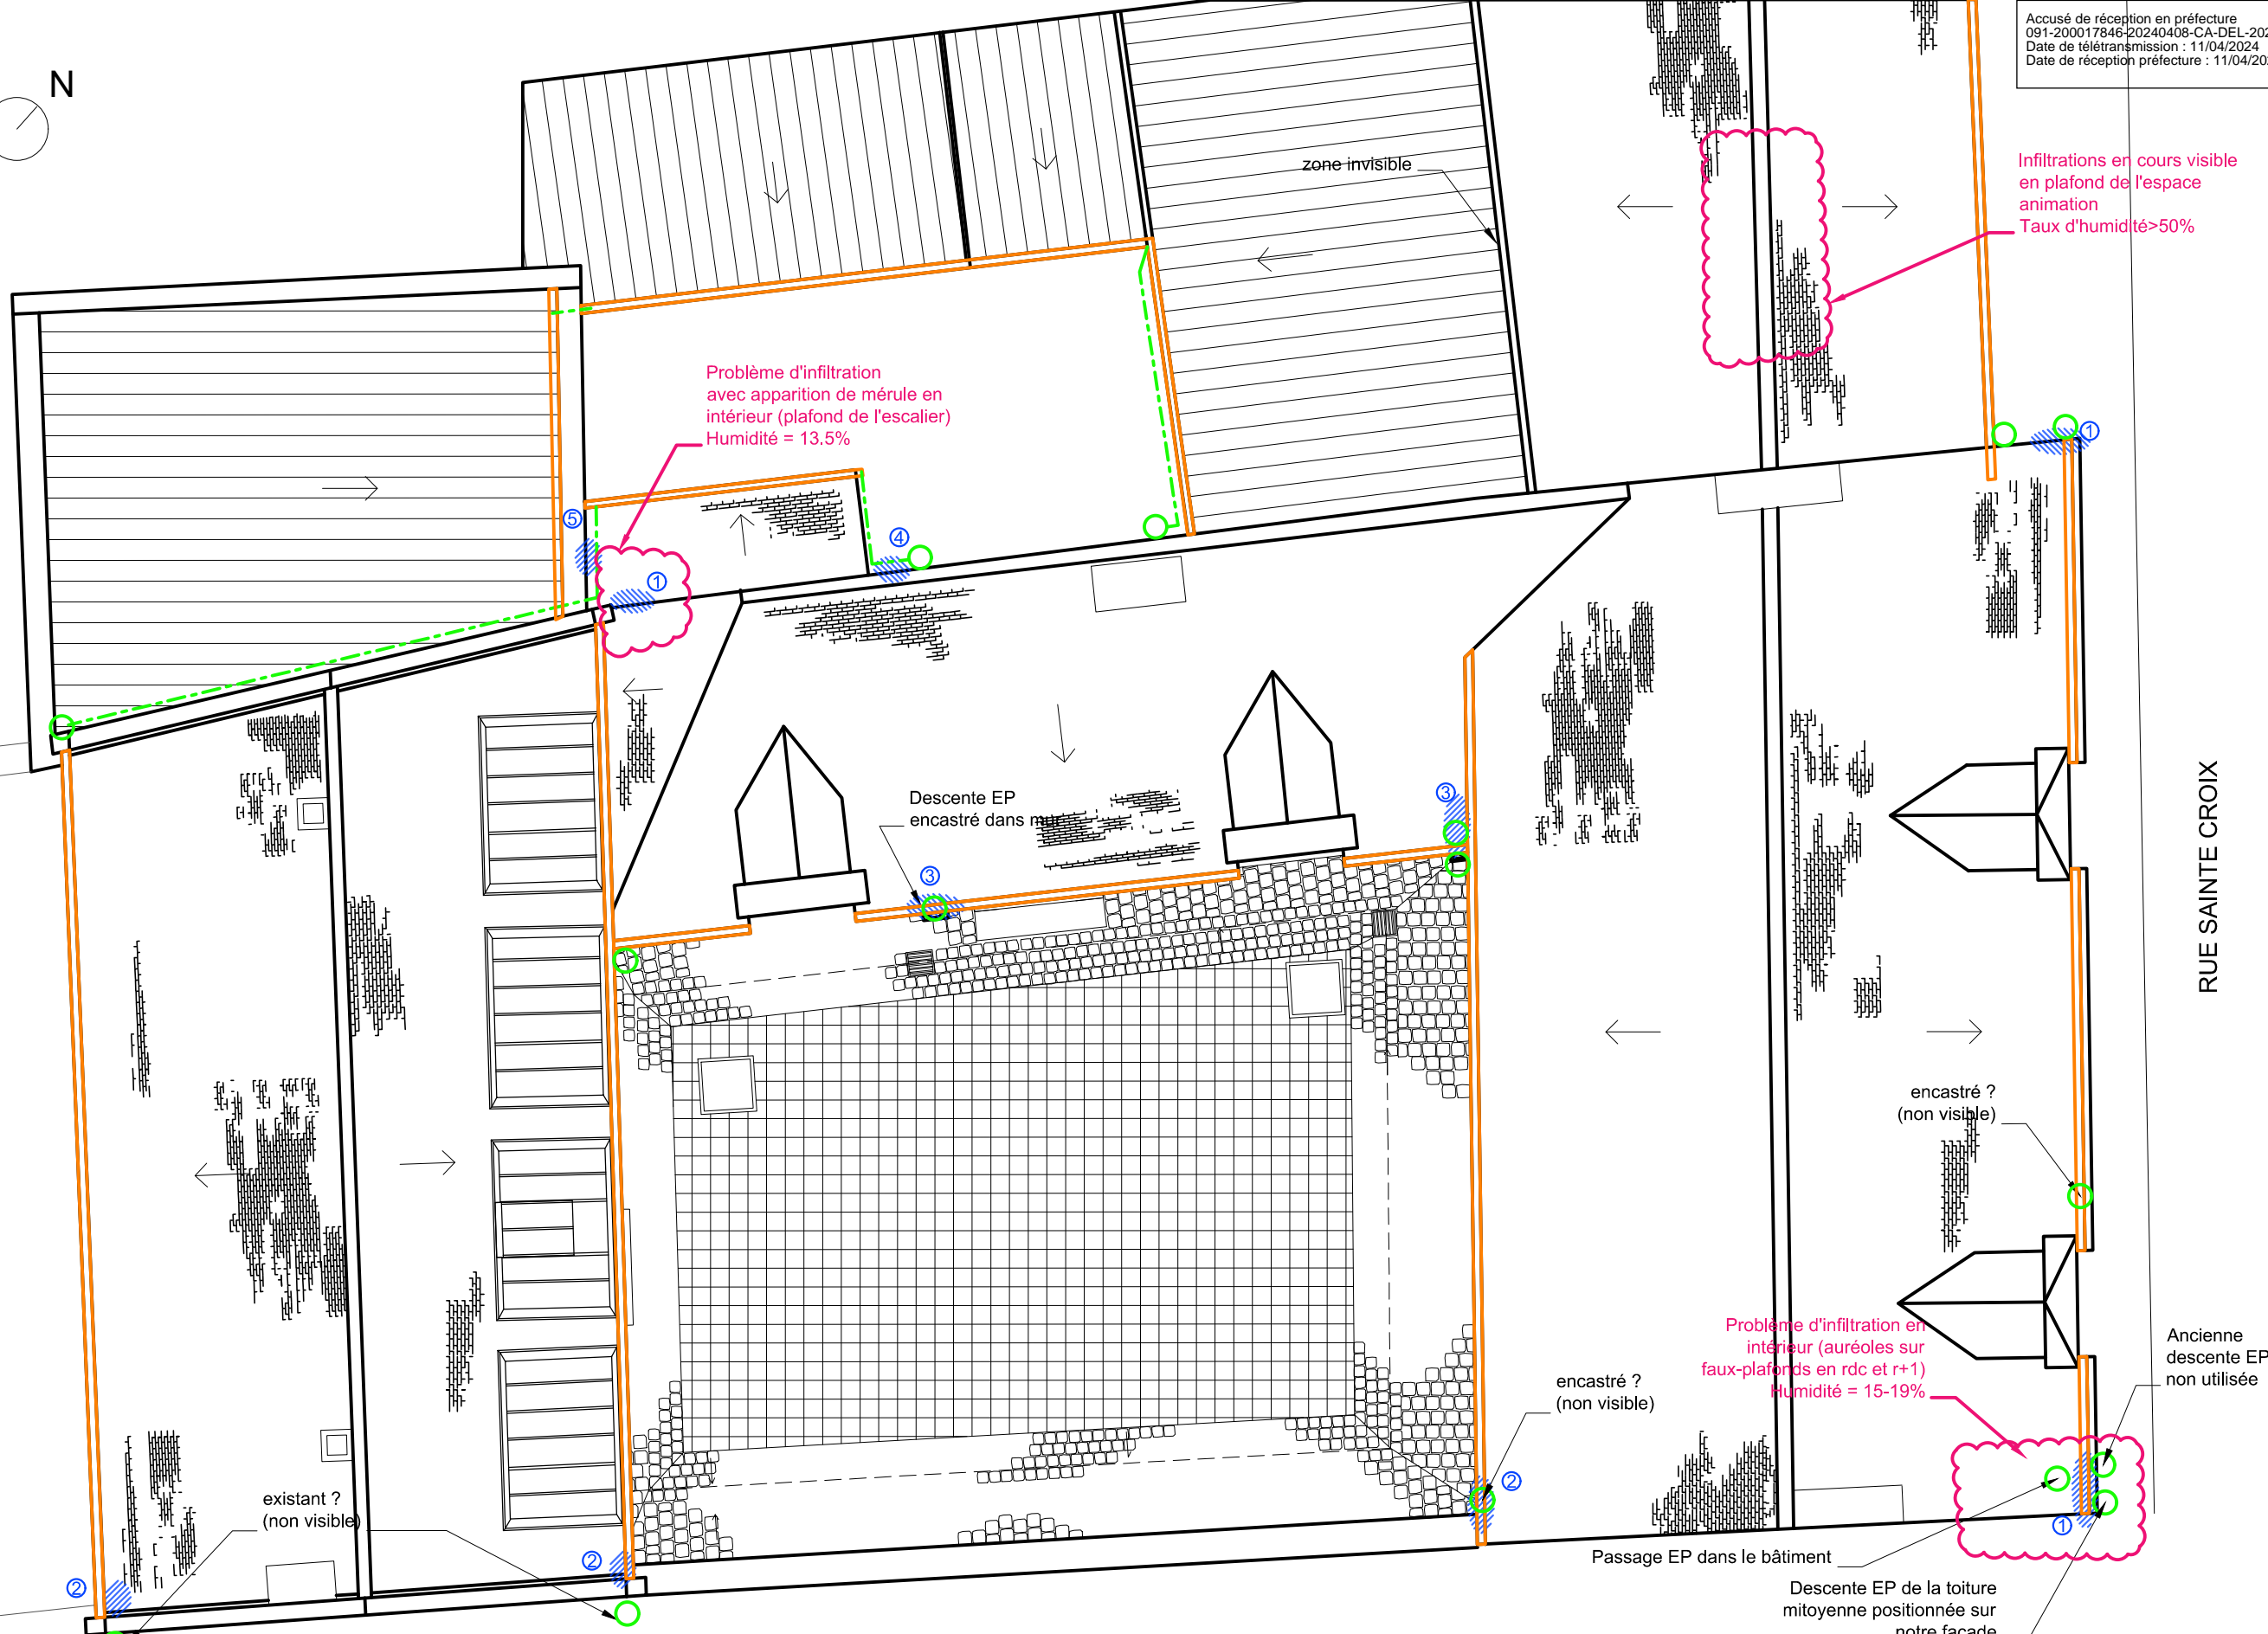
Infiltrations intérieures

<p>1. Infiltrations internes et chenaux bouchés Réutilisation des évacuations des chenaux par les descentes d'eaux pluviales existantes en façade. Prévoir installation de trop-plein dans les chenaux.</p> <p>2. Infiltrations internes Restauration des évacuations d'eaux intégrées dans le mur.</p>	<p>3. Infiltrations internes et chenaux bouchés Restauration des évacuations d'eaux intégrées dans le mur. Prévoir installation de trop-plein dans les chenaux.</p> <p>4. Sortie de réseaux en façade Restauration des évacuations d'eaux intégrées dans le mur.</p>	<p>5. Chemins de réseaux d'eaux pluviales désorganisés Réorganisation des évacuations d'eaux en gouttière.</p>
---	--	--

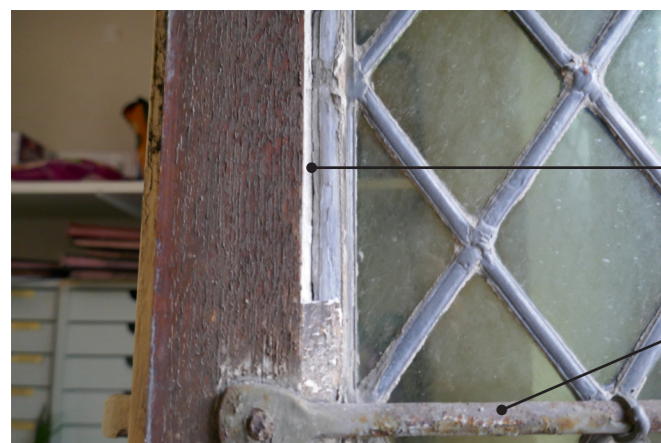
Cordon mastic en mauvais état

Vergette rouillée

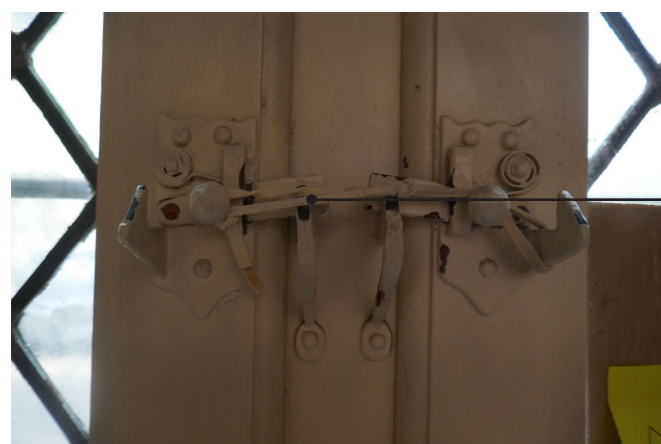
Loqueteau non fonctionnel (maintenus par un élastique)

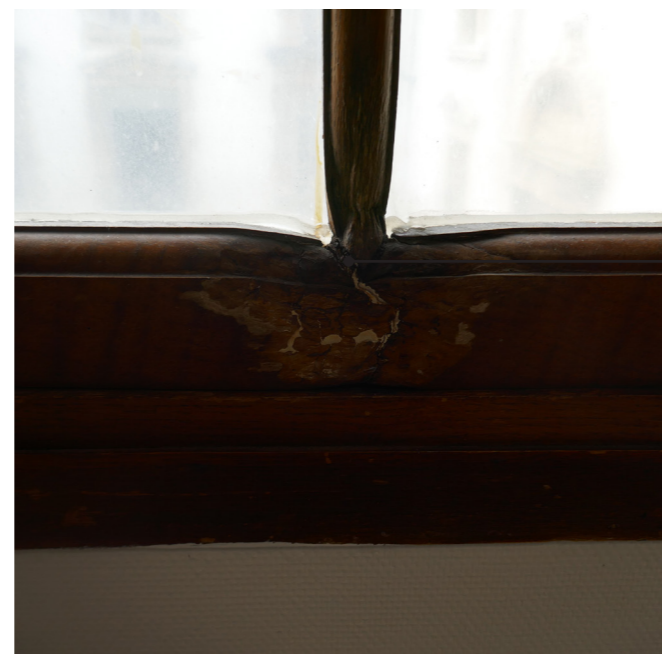
Type 2 (fenêtres A-F05 et A-F07 et fenêtres A-F15 à Af-17)

Bois en mauvais état (mérulle ?) sur les fenêtres A-F16 et A-F17

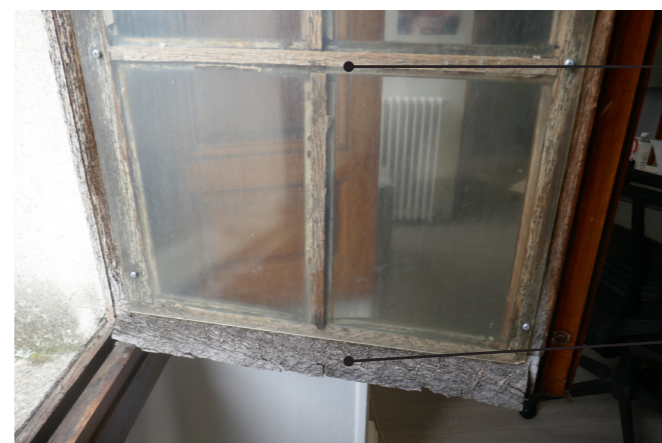
Planche de plexiglass clouée pour protéger des chutes de verres (fenêtres A-F15 à A-F17)

Bois en mauvais état (perte de matière)

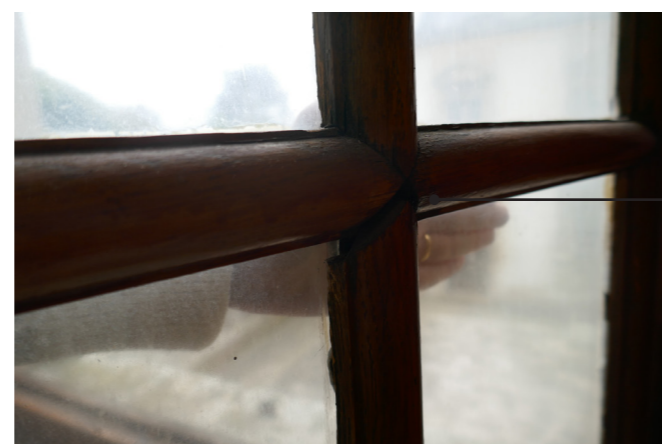
Assemblage bois en mauvais état

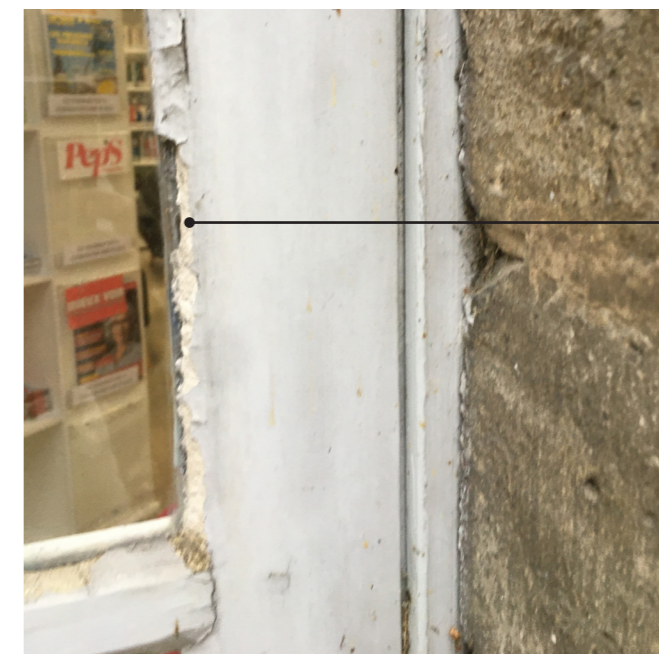
Type 3 (fenêtres B-F01 et B-F03 conservées)

Cordon mastic en mauvais état de manière générale

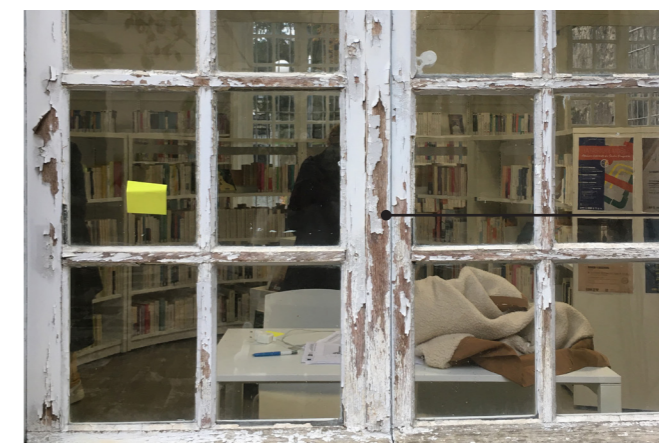
Peinture extérieure en mauvais état et bois mis à nu

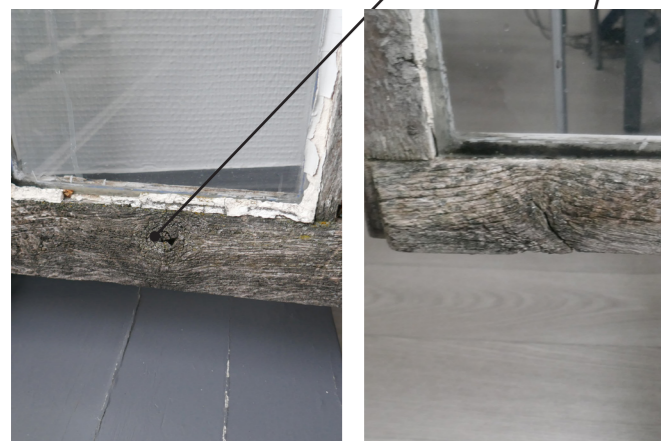
Type 5 (fenêtres B-F11 à B-F13)

Bois de mauvaise qualité généralisé (présence de nœud sur plusieurs parties)

- De même, les menuiseries du R+1 de la façade B sur jardin semblent récentes (milieu XX^{ème} siècle) et présentent des dégradations dues à des bois qui semblent de mauvaise qualité. Elles seront remplacées par des menuiseries de type 5, typique de la fin du XIX^{ème} siècle, date à laquelle la surélévation de cet étage a été exécutée pour accueillir le musée.

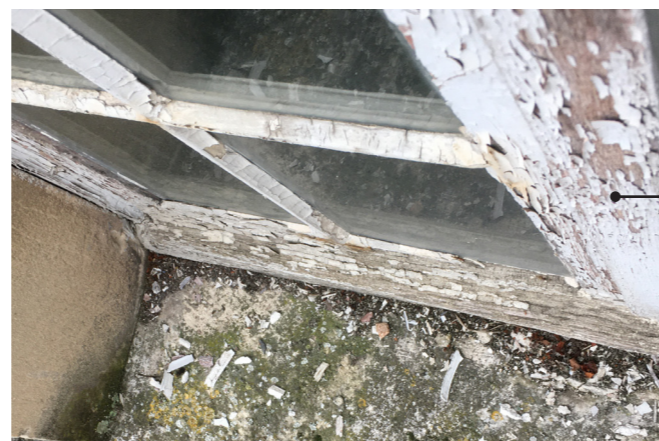
Peinture extérieure en mauvais état et bois mis à nu

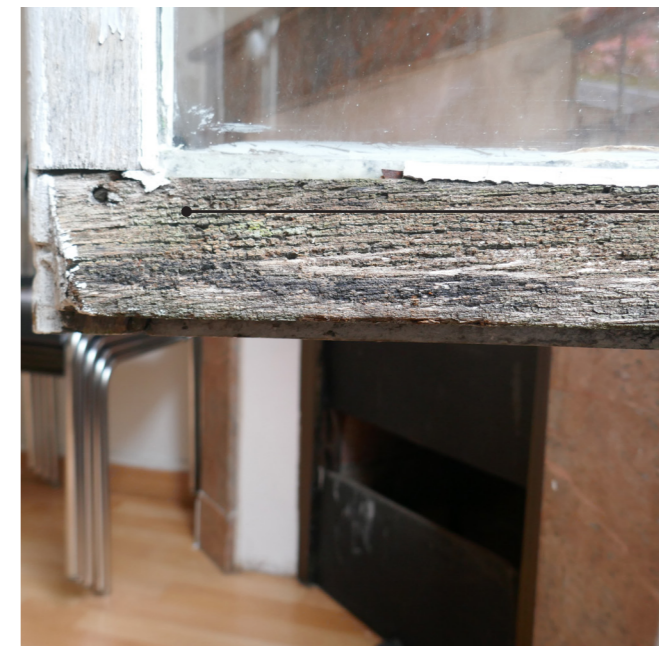
Type 6 (fenêtres des bât autour de la courette)

Jet d'eau en état moyen
